# Besigtigelse af revne samt murbinder

Engdalsvej 79, 8220 Brabrand

Århus, den 5. juli 2010

Teknologisk Institut, Byggeri har for **EF Engdalsvej 75-79A**, Brabrand, foretaget besigtigelse af sydgavl ved nr. 79 og lodret revne ved altan nr. 79, 2 th.

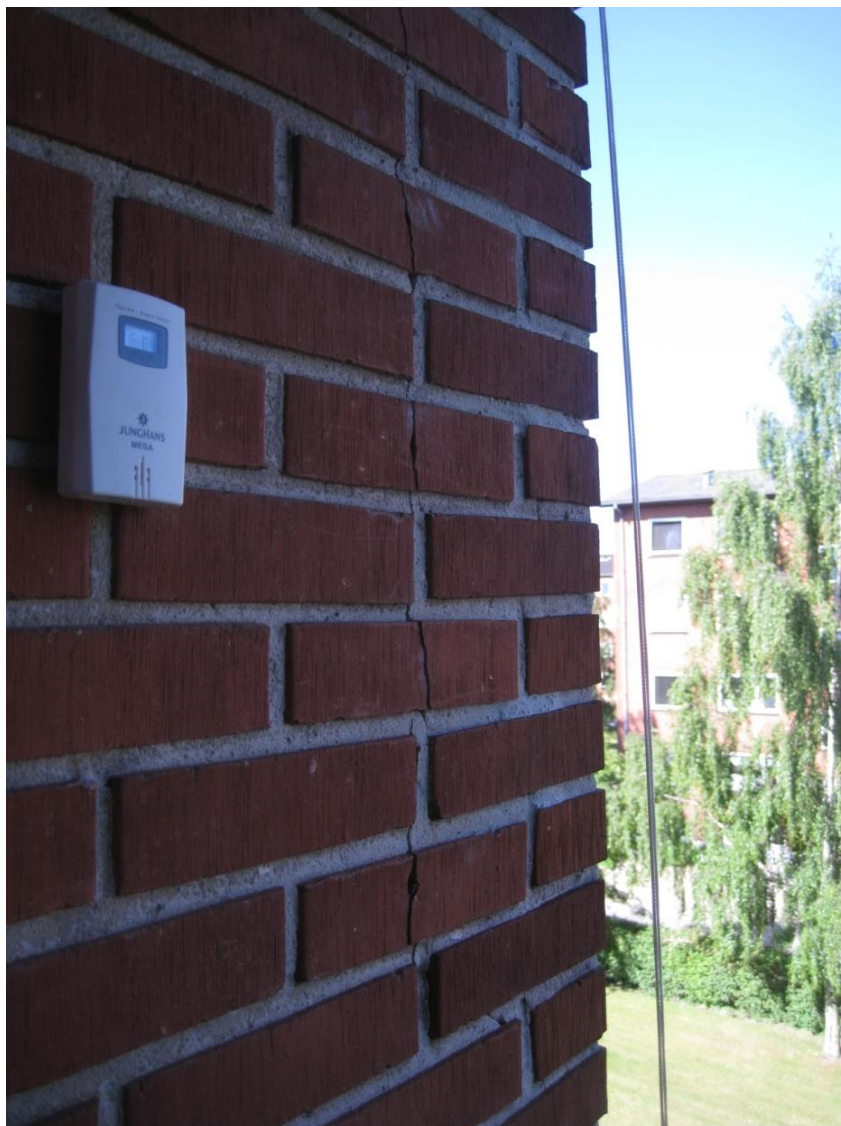
**Foto 1**

Der ses en lodret revne ved udadgående revne ved altanen. Se foto 1.

Revnerne er forårsaget af forkert binderplacering i kombination med temperatur- og fugtbetingede bevægelser i formuren, hvoraf det største bidrag kommer fra temperaturvariationer. En medvirkende eller i værste tilfælde direkte årsag kan være udtør-

Normalt undgås denne type revnedannelse ved at placere den første binderkolonne ca. 1 meter fra hjørnet eller ved at indlægge dilatationsfuge i nærheden af hjørnet. I dette tilfælde er binderen placeret for tæt på hjørnet.

Murværket kan åbnes op ved hjørner, og binderne, der er placeret tættere på hjørnet end den vejledende værdi på 1 meter, klippes over på begge sider af hjørnet og murværket reetableres.

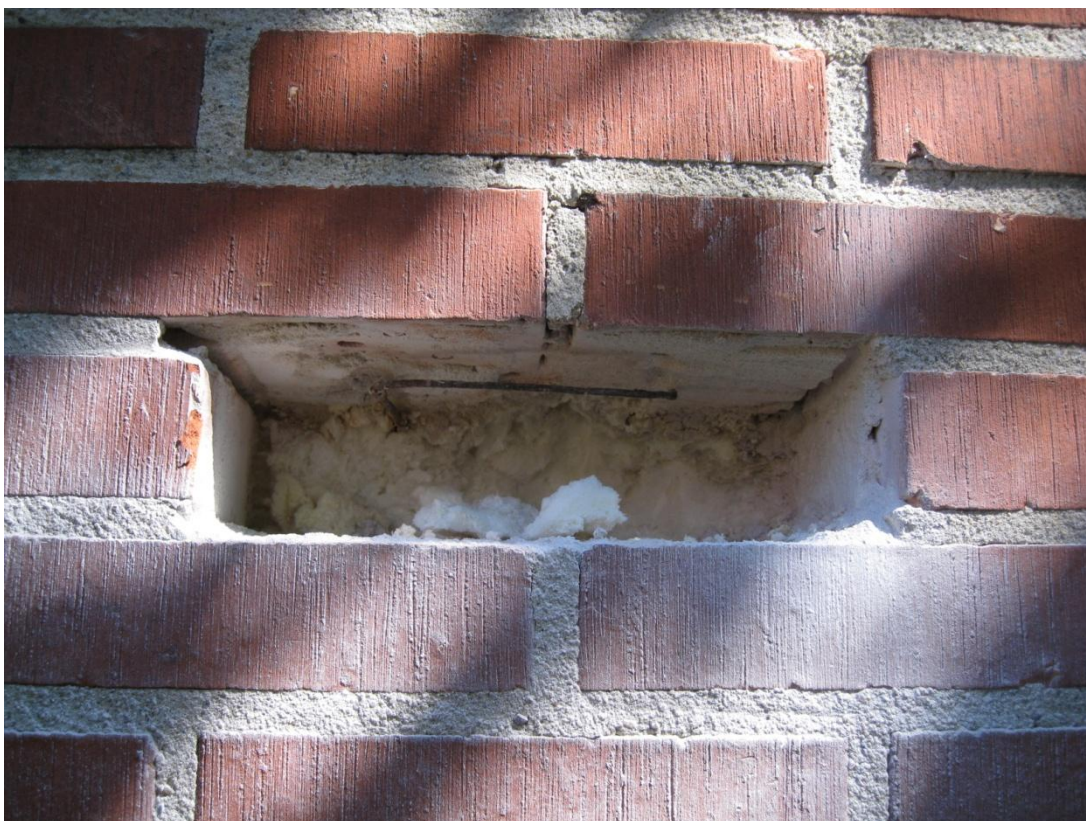
**Foto 3**

- Efter udskæring af mørtelfuger, blev murstenene hængende.
- Mursten blev fjernet, hvor der konstateres intakt vedhæftning mellem mursten og skum. Se foto 3.
- Der ses rester af mineraluld i opskumningen.
- Skummet ses at have forbindelse og intakt vedhæftning til bagmursbetonelement. Se foto 4.
- Bindere ses at sidde i en øsken, hvor binderen er kørt igennem (kun den ene ende var indmuret.)

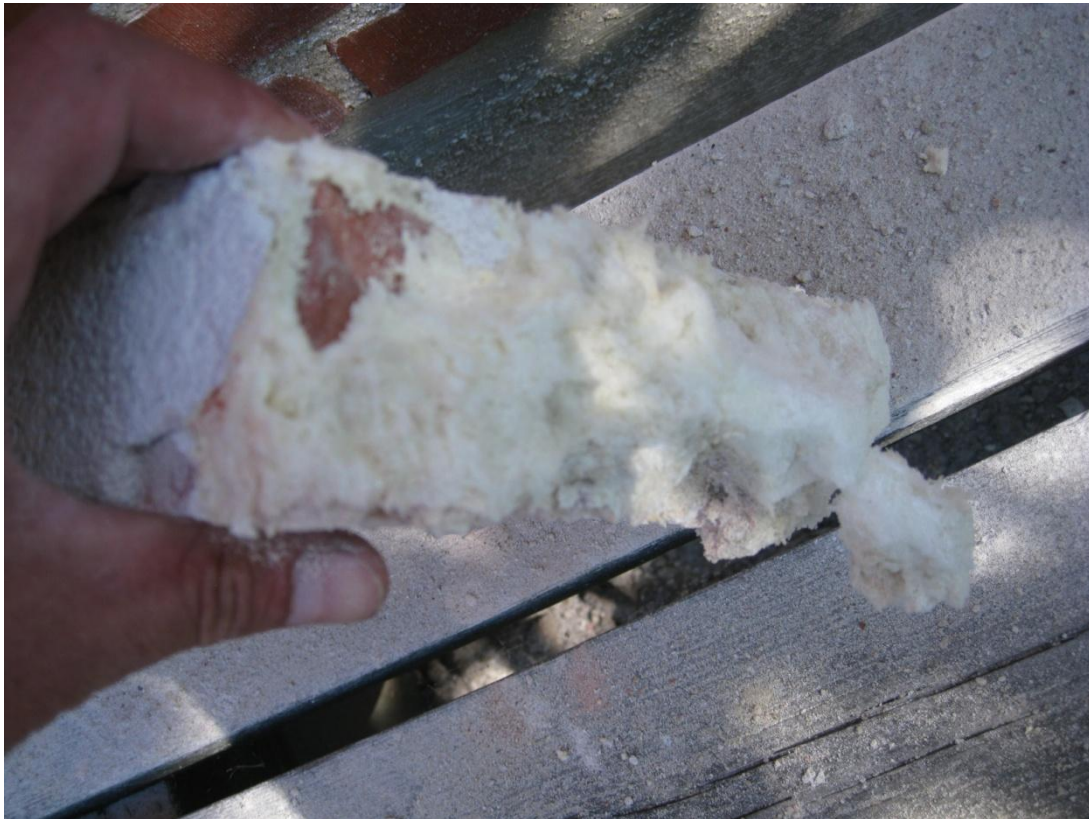
**Foto 4**

Det kan ikke med sikkerhed fastslås, om opskumningsmaterialet har forbindelse til bagmur i hele murværksfeltet eller er mangelfuld i områder. Omfanget af mineraluldsrester i hulmuren kan ikke fastslås og dette kan have stor betydning for vedhæftningen til bagmuren.

Der monteres rustfri renoveringsbinderne – 4 bindere pr. kvm. Antallet øges ved vinduessider og undlades helt 1 meter på begge sider af hjørne i hele bygningens højde.
